二次製品の周囲に繁茂する雑草の成長を **強力に阻止** する！！

「雑草防止工法」^{WP} のご紹介

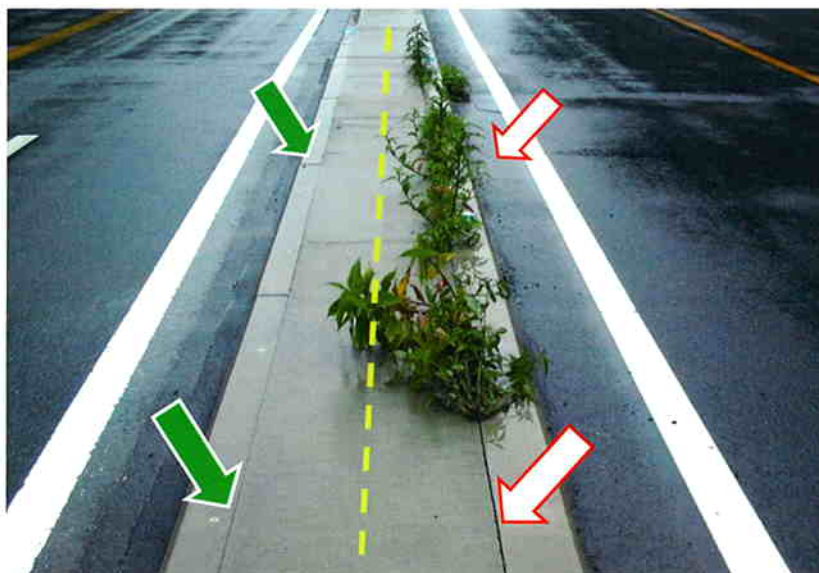
※左側：「雑草防止工法」により施工
※雑草が全く生えていません。

右側：通常のブロックで施工
※肌別れして雑草が繁茂しています。

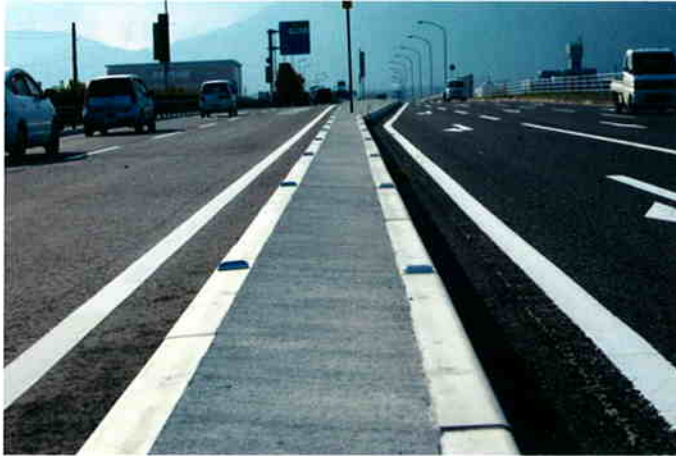
歩車道境界ブロック（マウンドアップ）

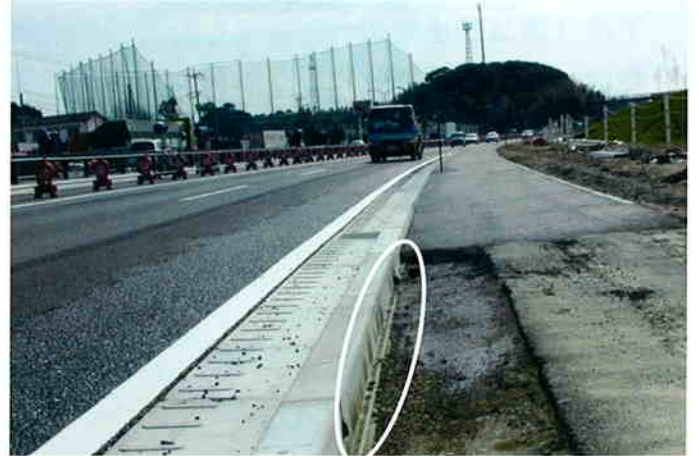
舗装前の状況（下部に凸部が確認できます）

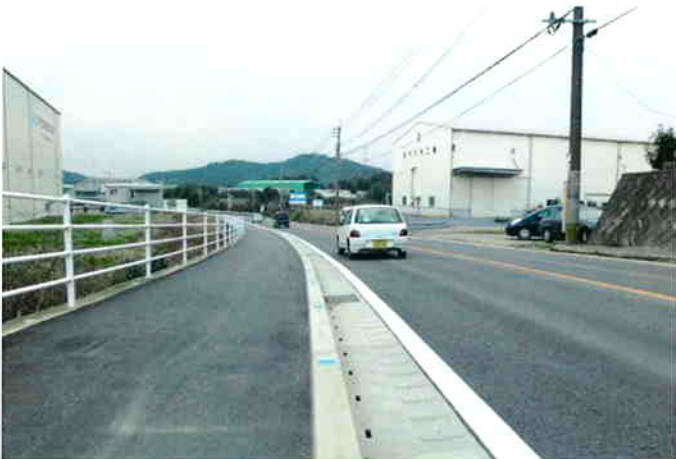
雑草の成長が殆んど確認できない暗渠形側溝と組み合わせて施工された歩車道境界ブロック

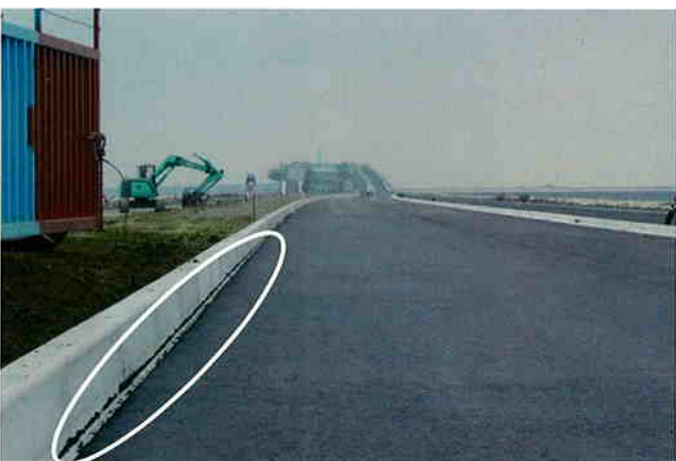
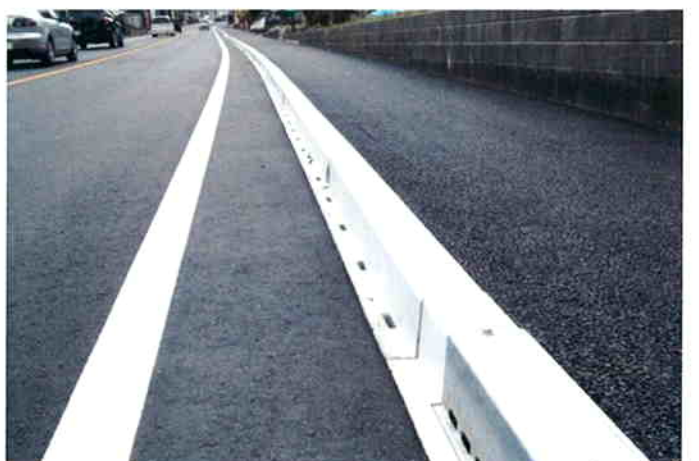
舗装前の状況（下部に凸部が確認できます）

排水型歩車道境界ブロックの施工例

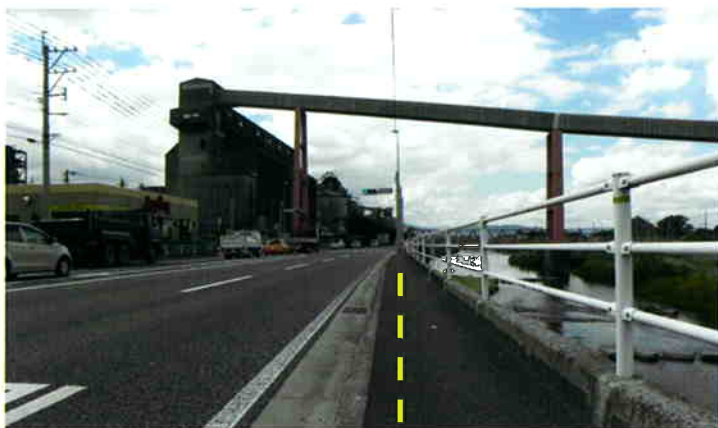
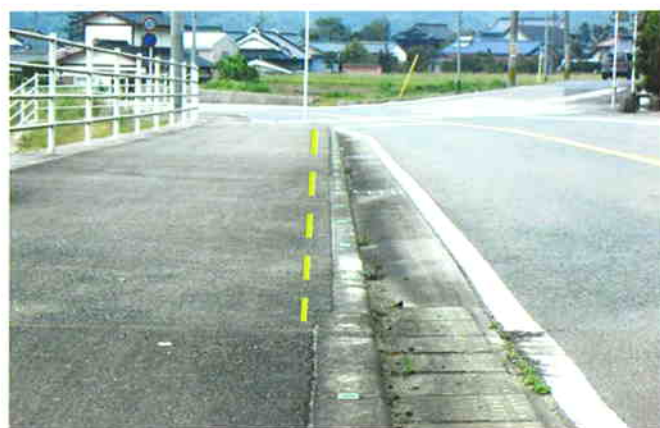
雑草防止工法で施工した現場の追跡調査

下は「雑草防止工法」で施工した現場の追跡調査の写真です。設置後、9年（左）、11年（右）経過。歩車道境界ブロックは黒くなっていますが、周囲から雑草の成長を見る事が出来ません。
